# Nyt tag Rønvangen 119 8382 Hinnerup

January 8, 2023

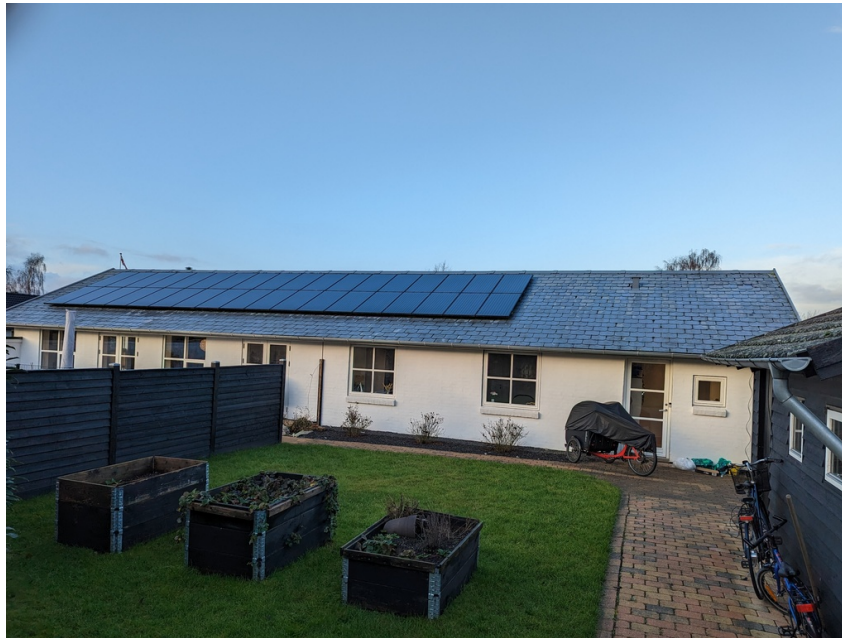
Figure 1: Billede taget syd mod nord

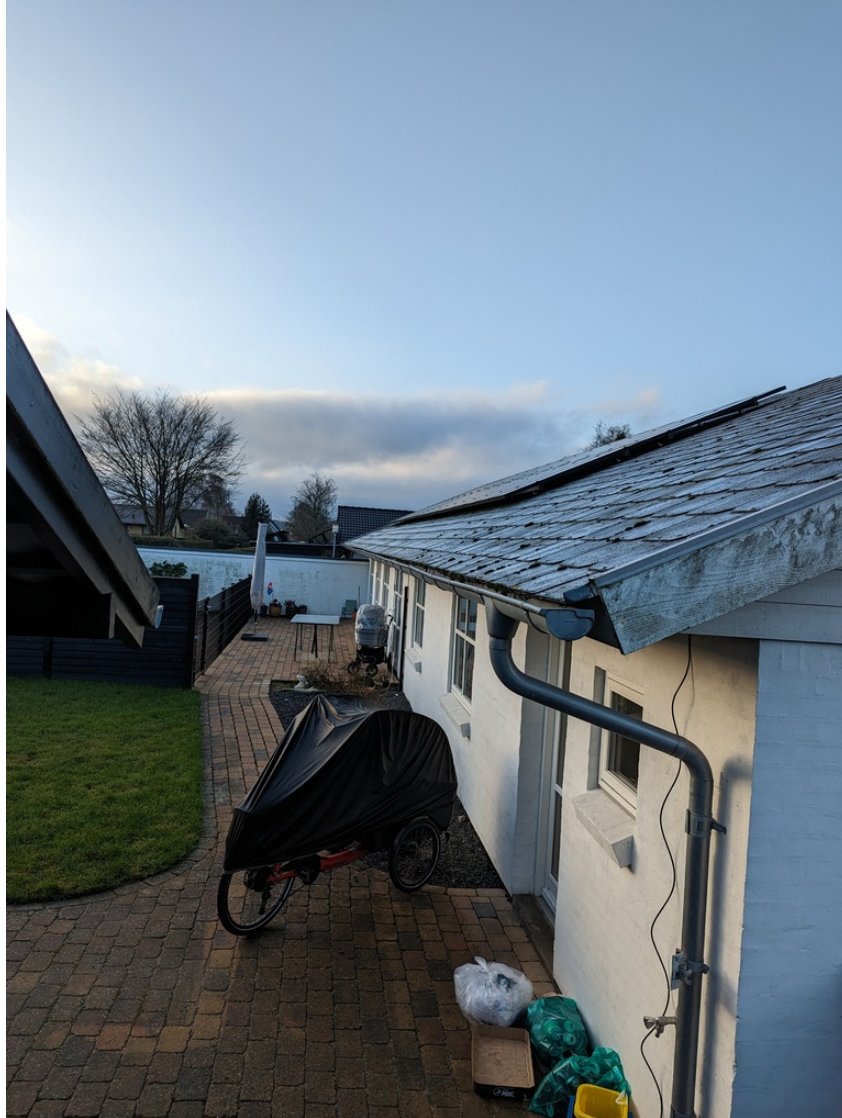
Figure 2: Sydvendte facade

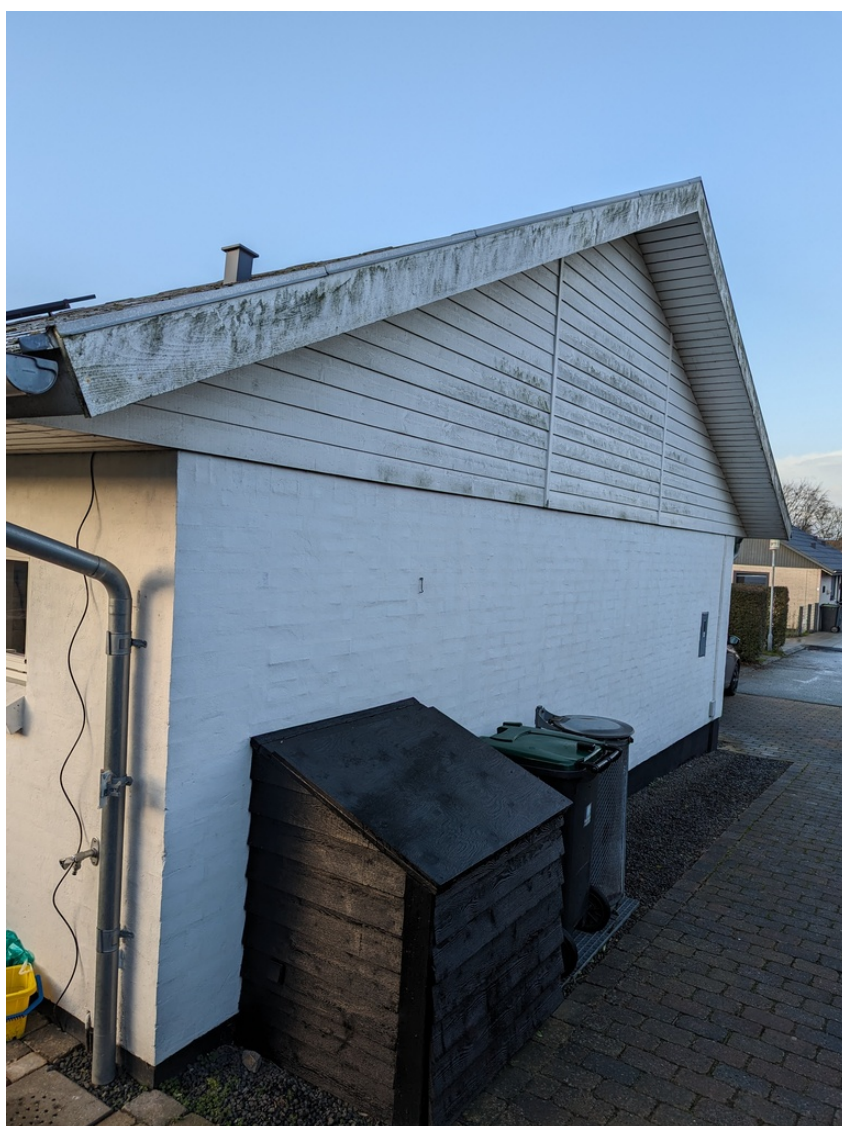
Figure 3: Østlige facade. Bemærk sort pumpehus og manglende ventilation

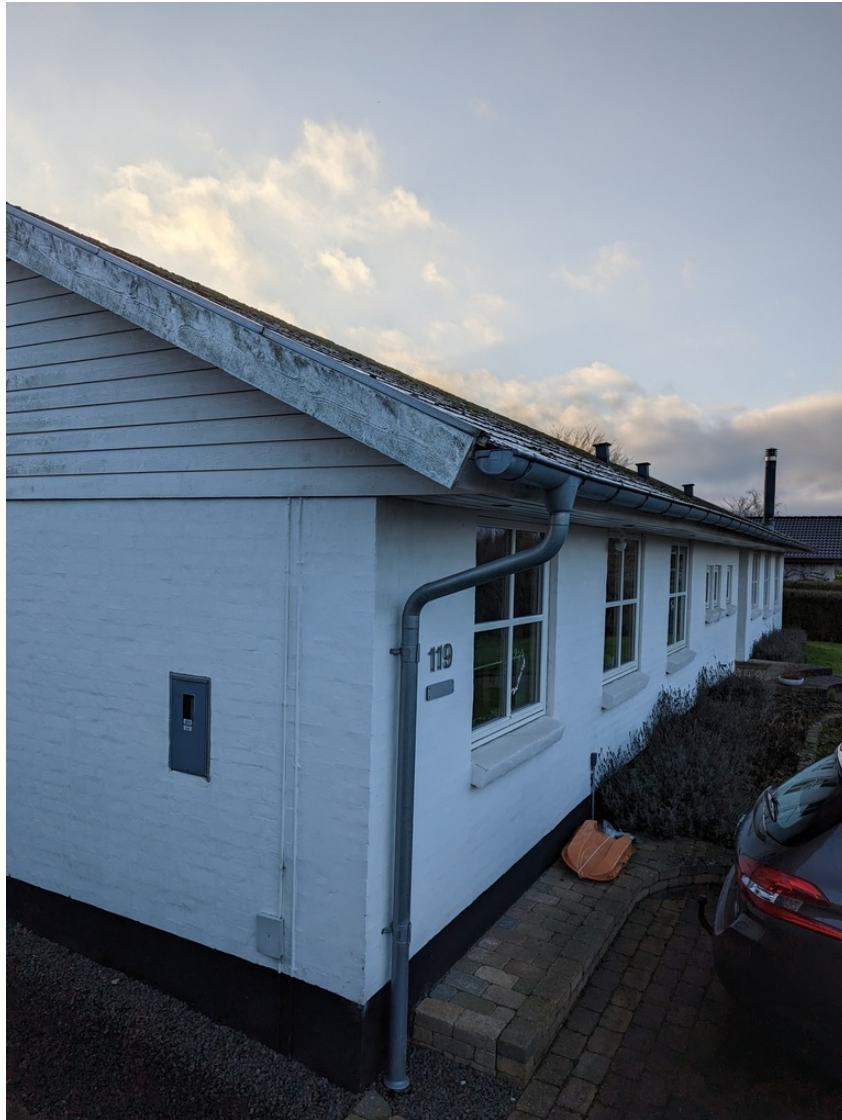
Figure 4: Nordlige facade. Bede kan potentielt være i vejen for stillads.

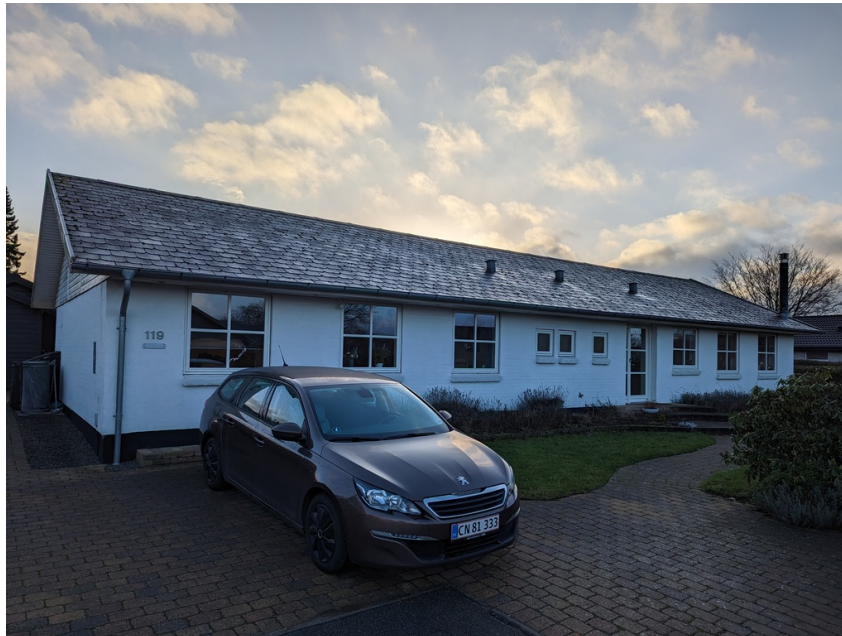
Figure 5: Tag set fra nord imod syd

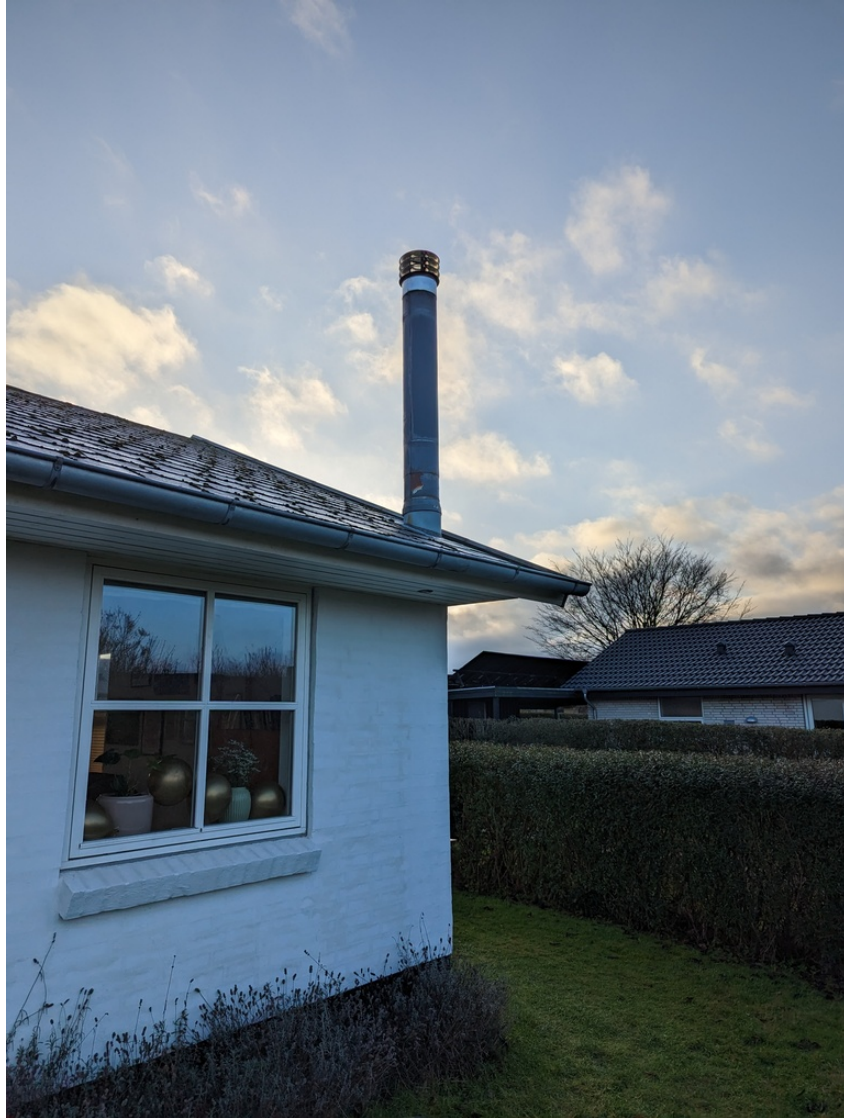
Figure 6: Skorsten ønskes fjernet.

1. Nedtagning af eksisterende 36 solceller
2. Professionel fjernelse af gammelt asbesttag og grundig oprydning
3. Nedrivning af metalskorsten og reparation af hul i mur, samt reparation af råddent træ
4. Ny isolering 400mm (og hvad det kræver af arbejde, vindstop?, ny gangbro, plads til stige). Bemærk at der ligger gulv på loftet ved trappen.
5. Udluftning i gavlene skal dimensioneres og der skal skæres ud til dem
6. Nyt undertag
7. Nyt tag, formentlig letvægtstegl
8. Opsætning af nye solceller

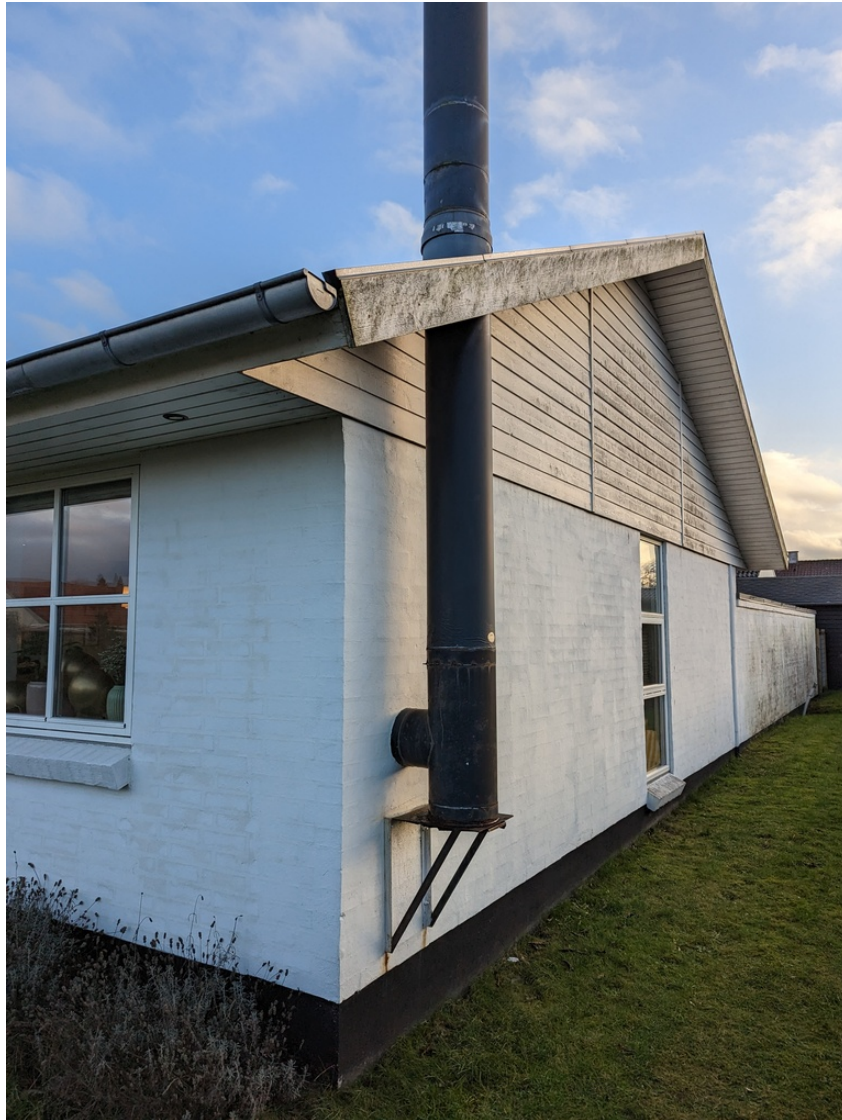
Figure 7: Skorsten ønskes fjernet og hul lukket. Vestlige facade, bemærk igen manglende ventilation.

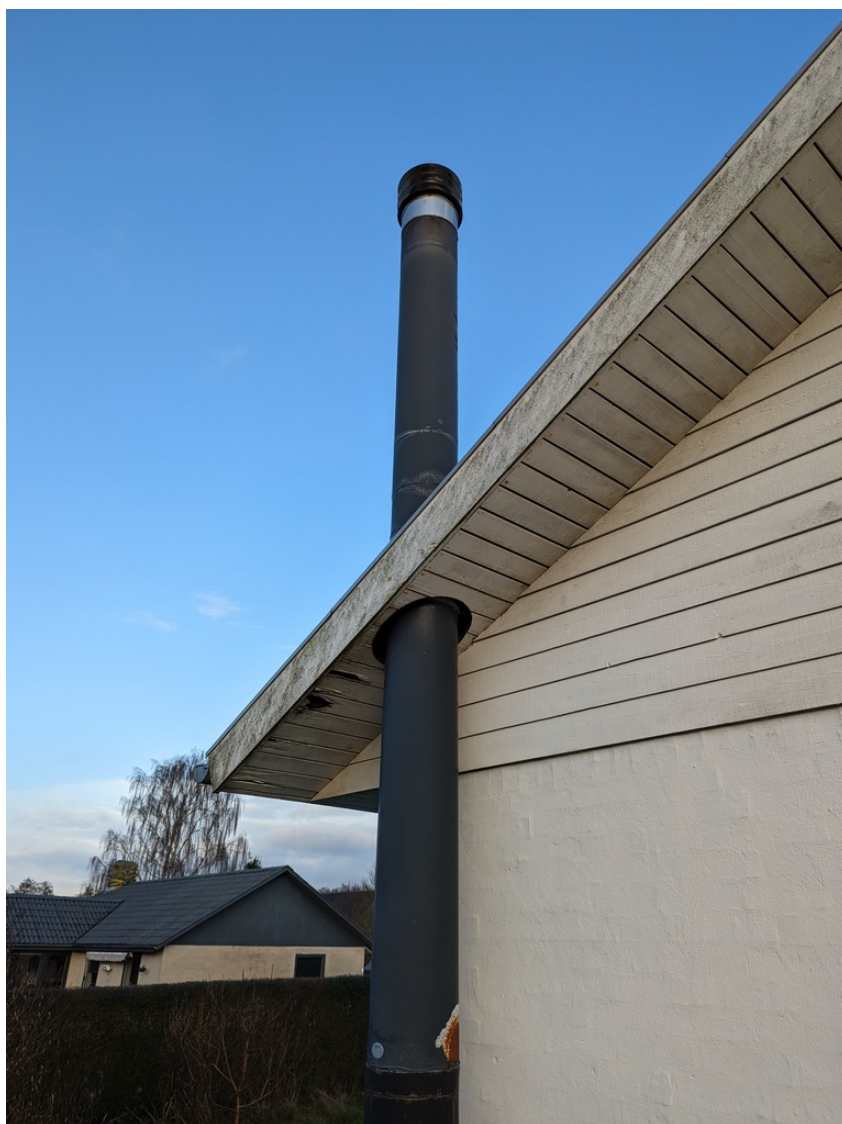
Figure 8: Bemærk råd i træ under skorsten

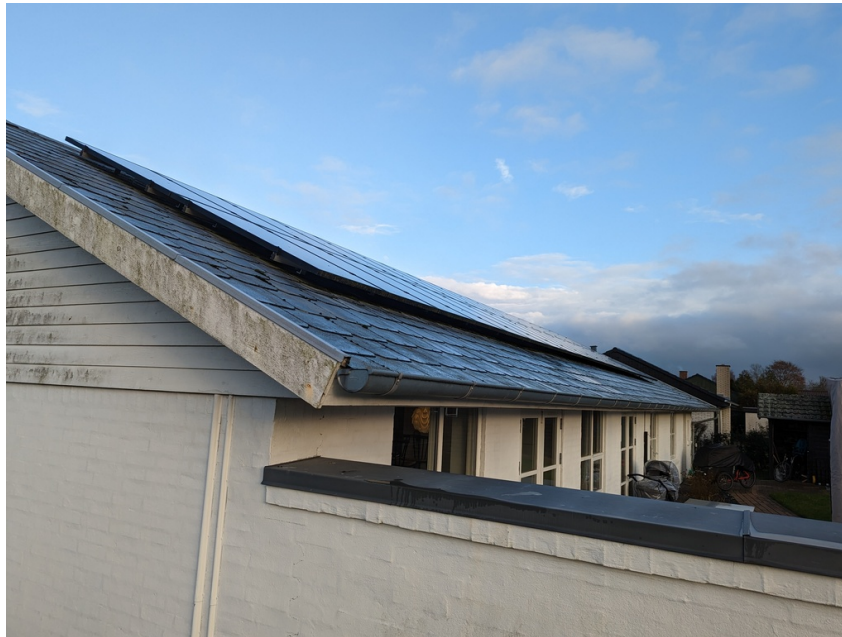
Figure 9: Sydlige facade, vestfra

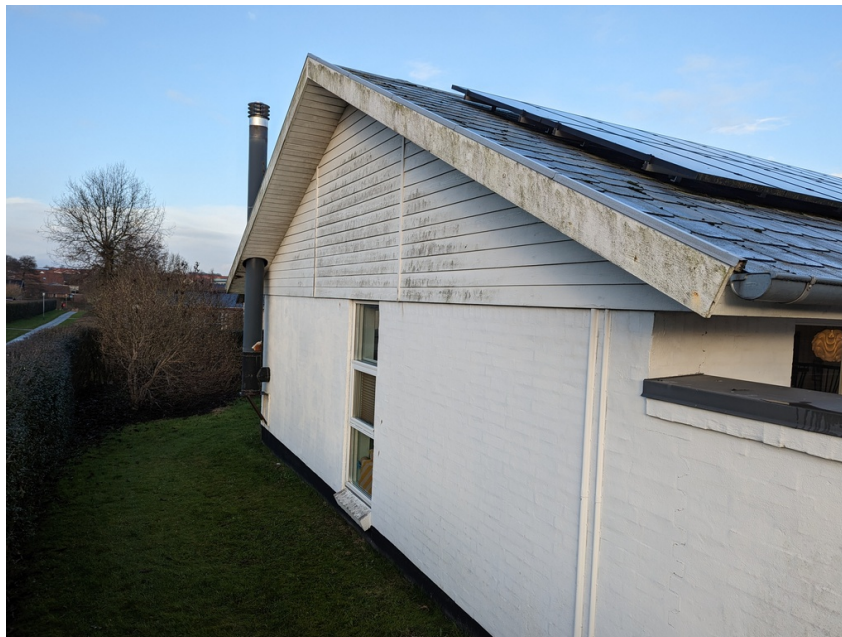
Figure 10: Vestlige facade sydfra

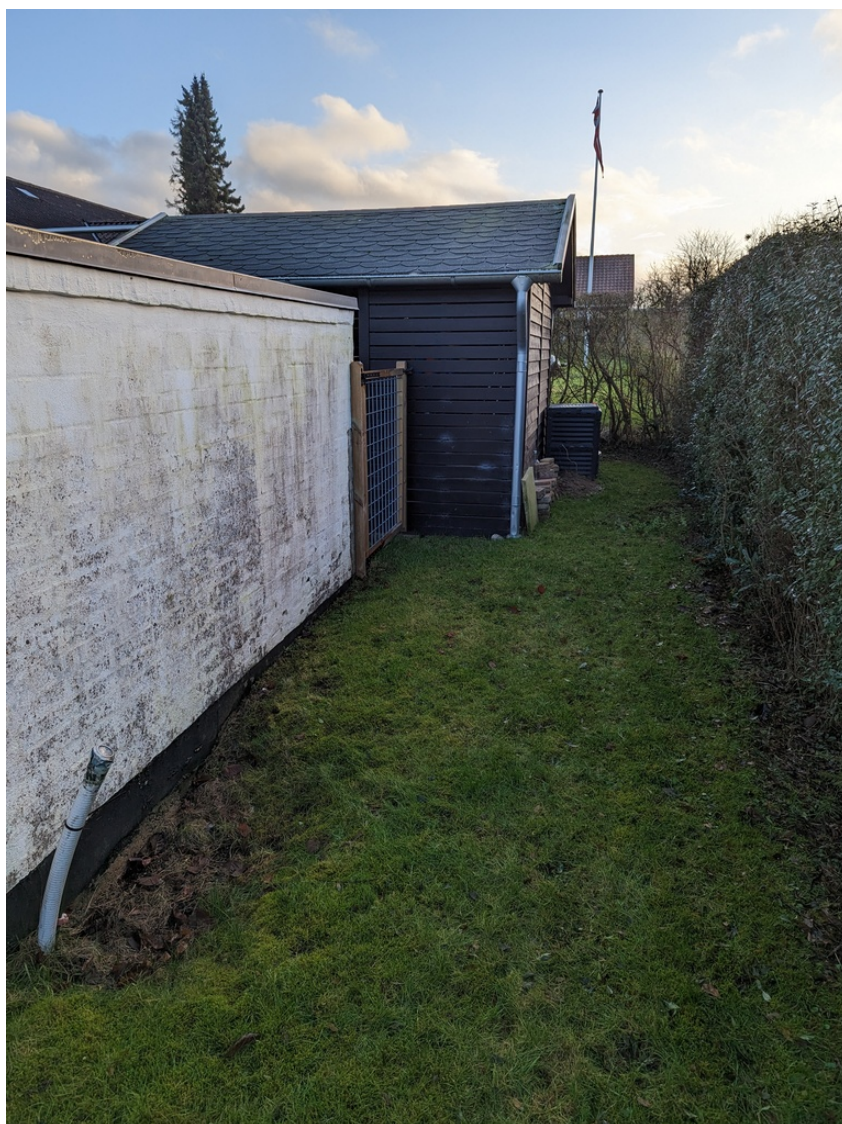
Figure 11: Låge, adgang fra vest mod øst. Bemærk, krydser poolområde, ikke egnet til tung fragt.

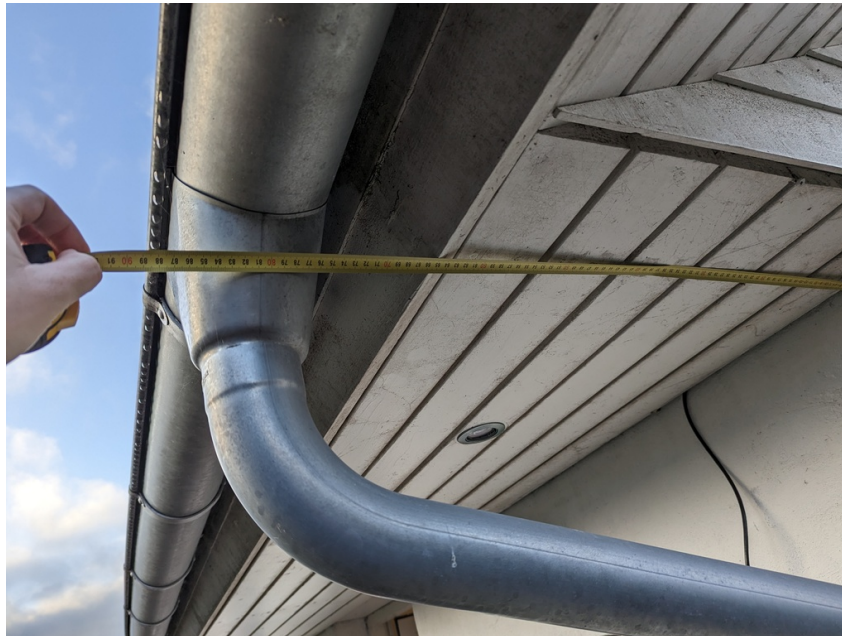
Figure 12: Taget på lange led stikker ca. 85-90cm ud fra muren.

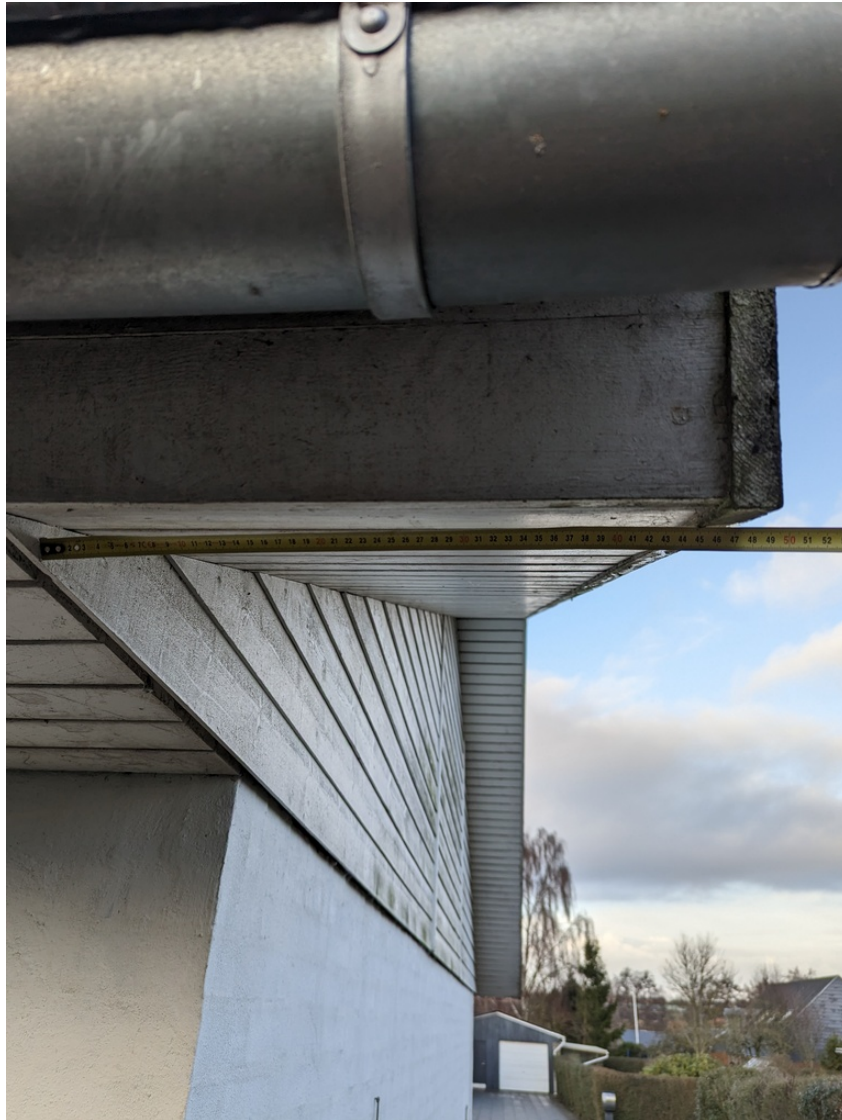
Figure 13: Taget i gavl stikker ca. 50cm ud fra muren.

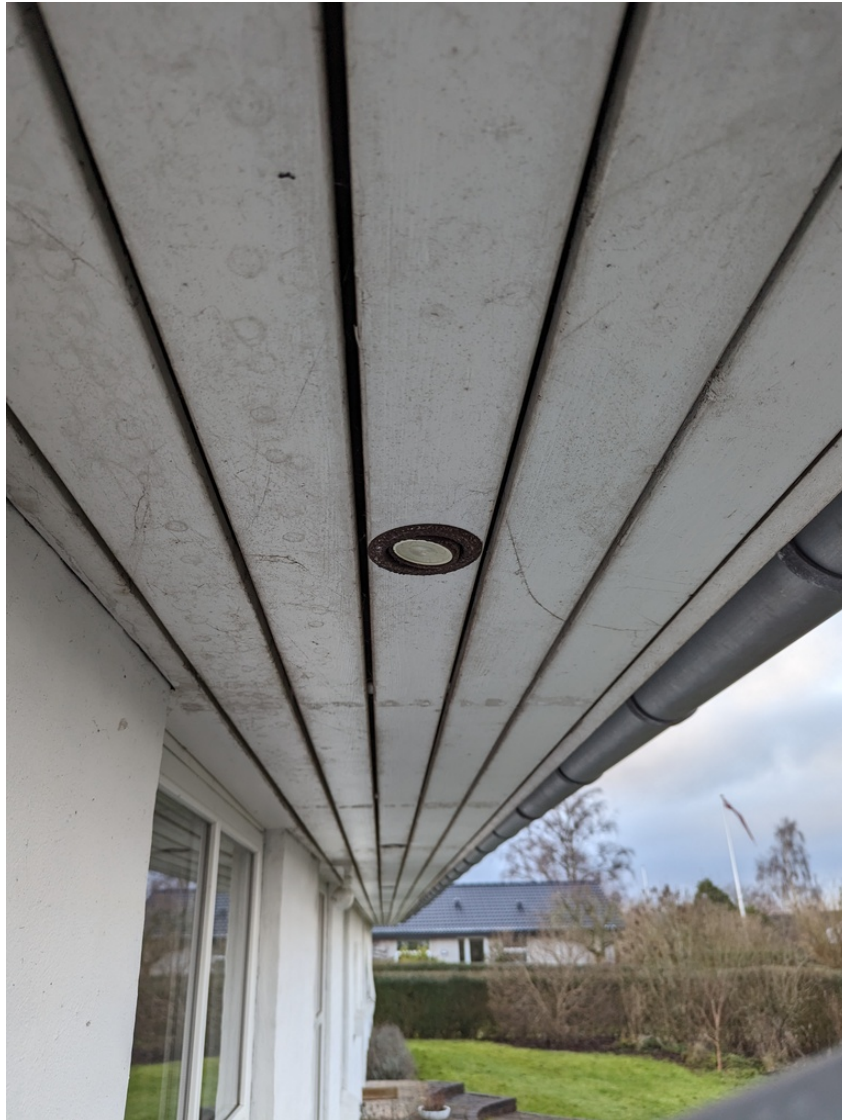
Figure 14: Detalje, underside af udhæng nordlige side

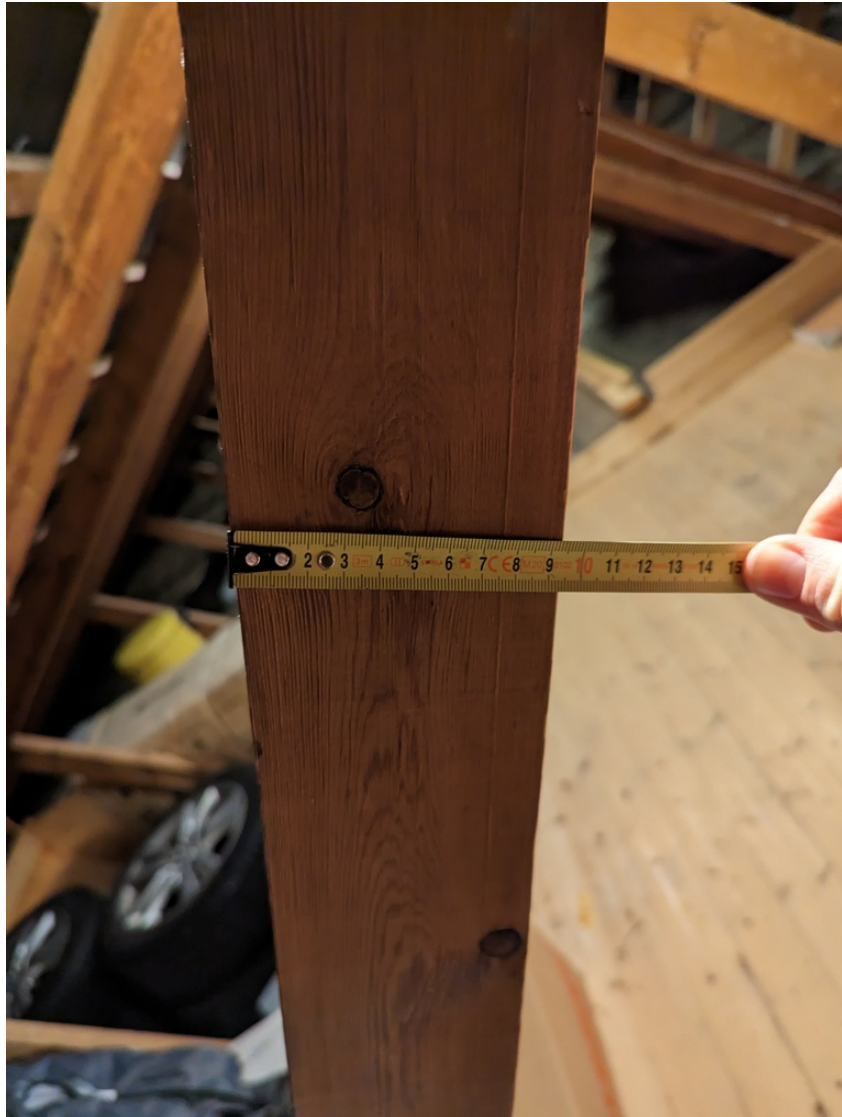
Figure 15: Spær, 9,5cm tykkelse

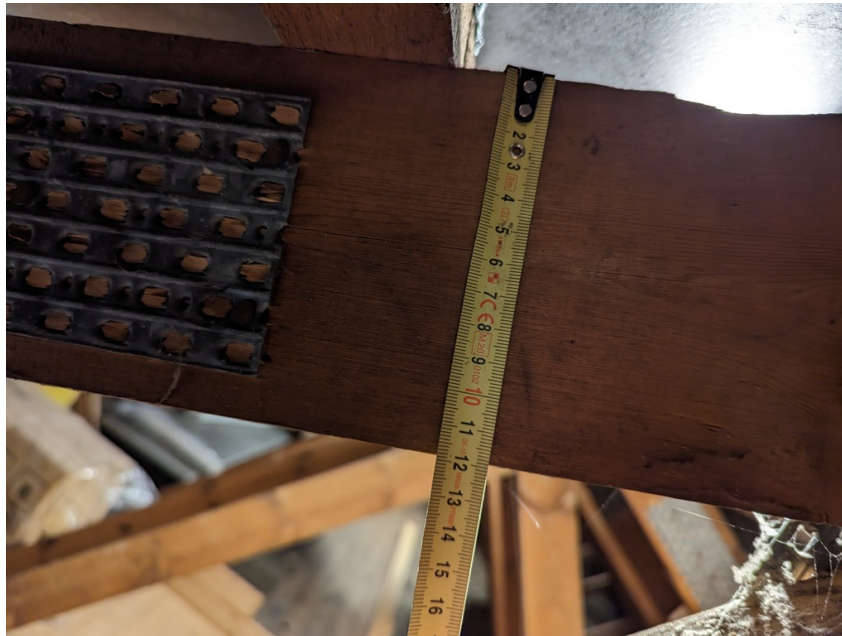
Figure 16: Spær som bærer tag direkte, 12cm tykkelse

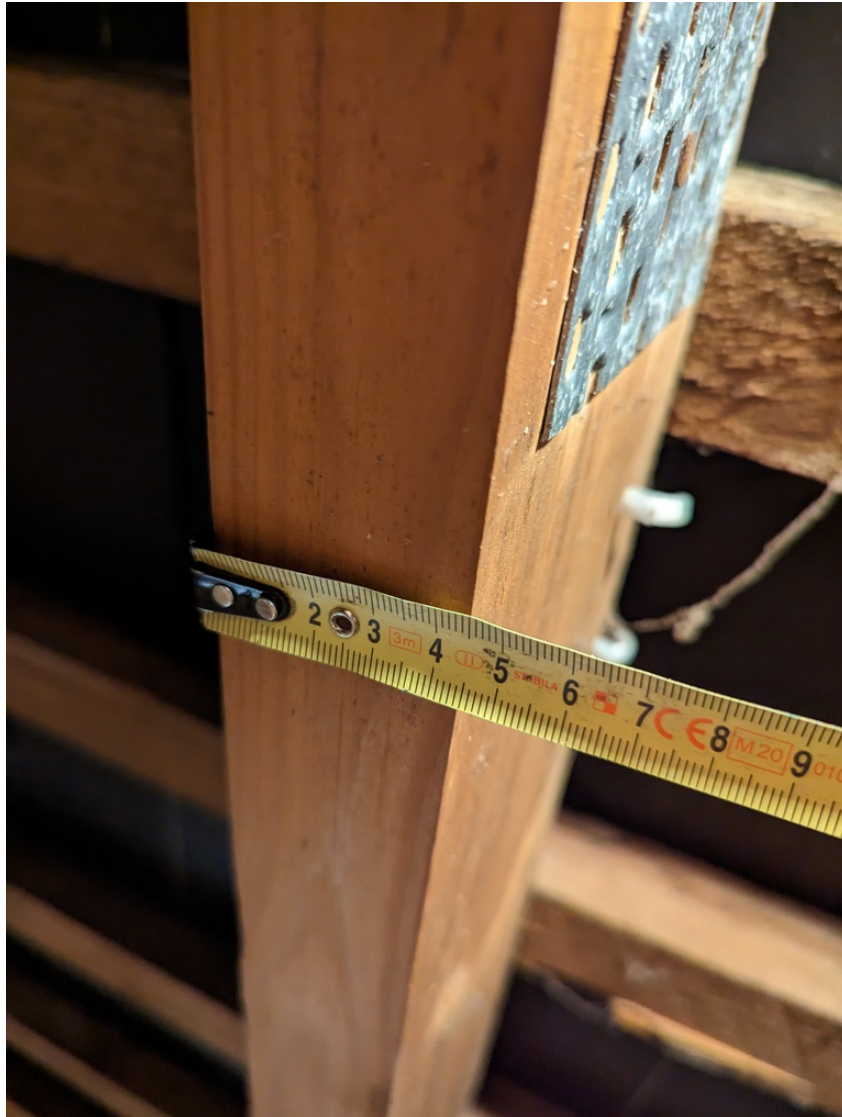
Figure 17: Spær bredde 4,5cm

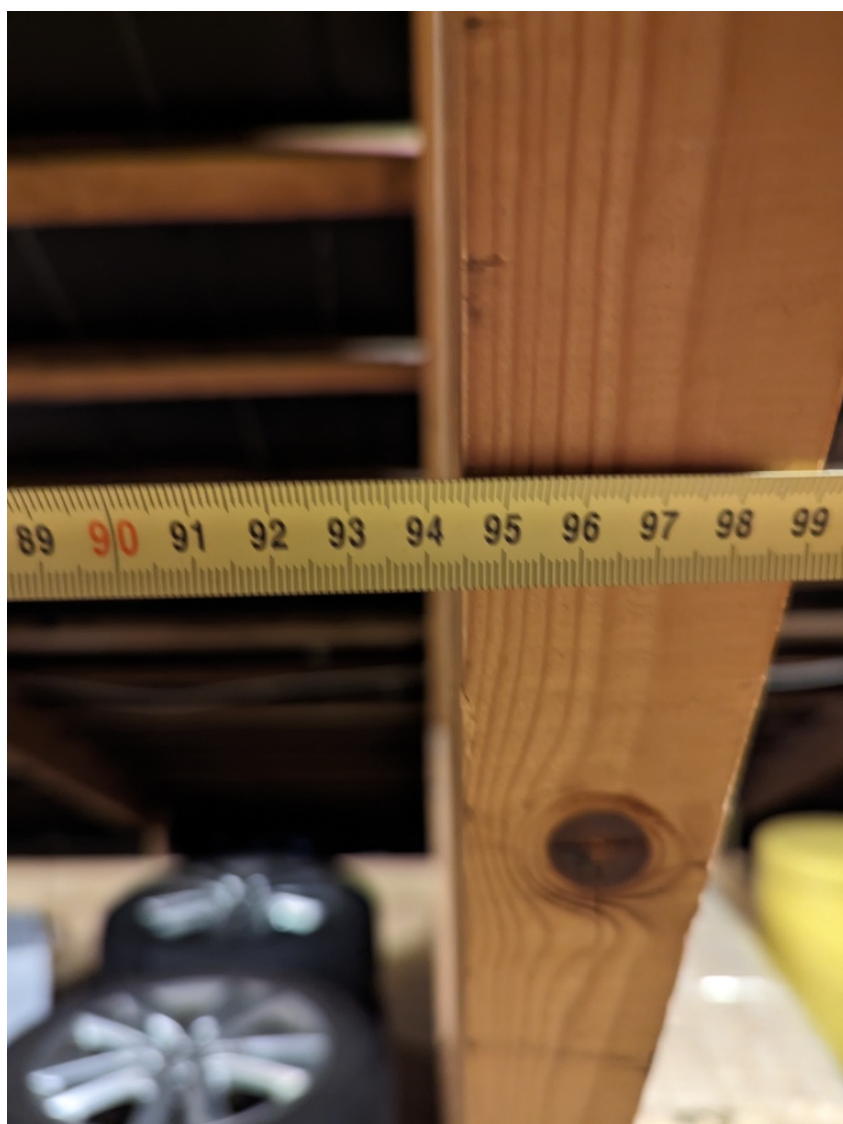
Figure 18: Afstand imellem spær, 94,5cm.

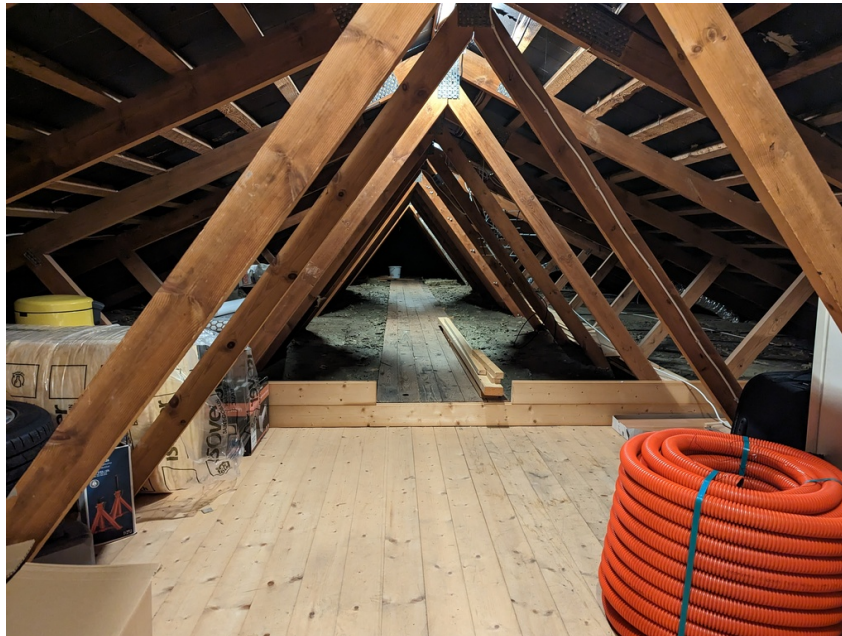
Figure 19: General detalje, gitterspær. Bemærk at første de over trappe til loft har gulv. Dette ønskes dækket med isolering.

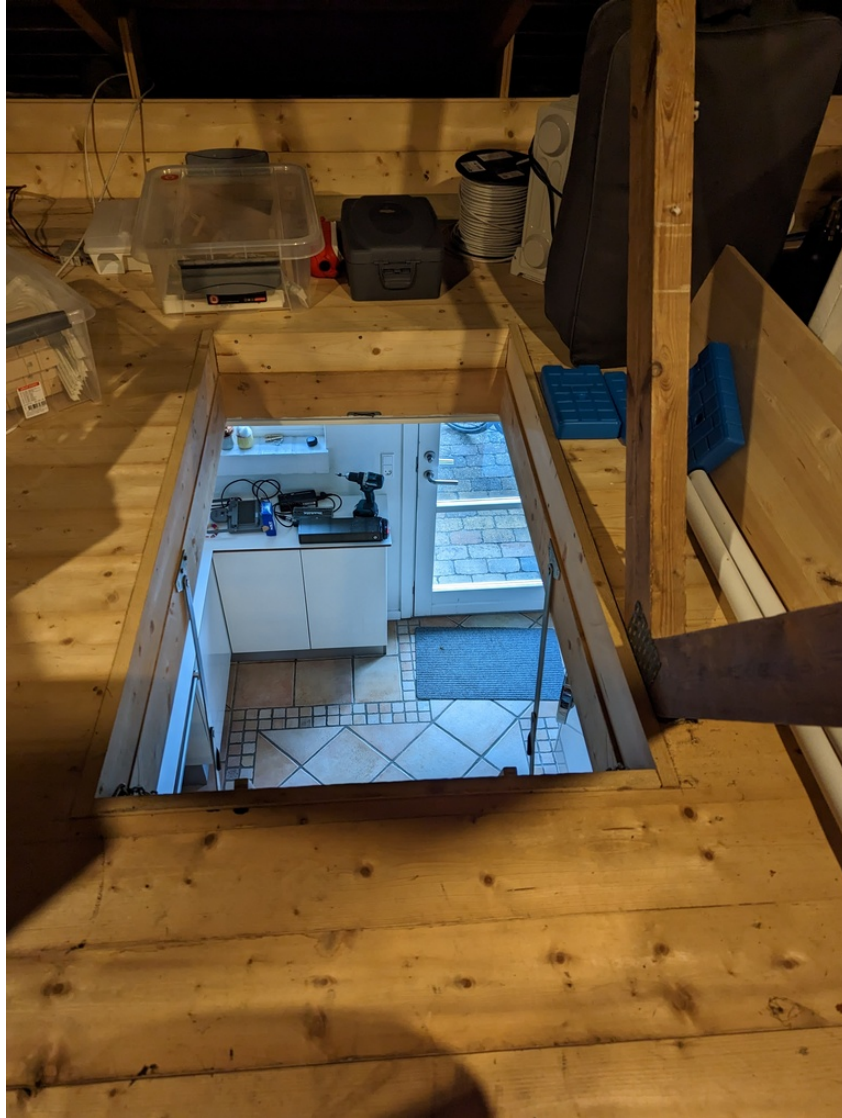
Figure 20: Detalje, trappe

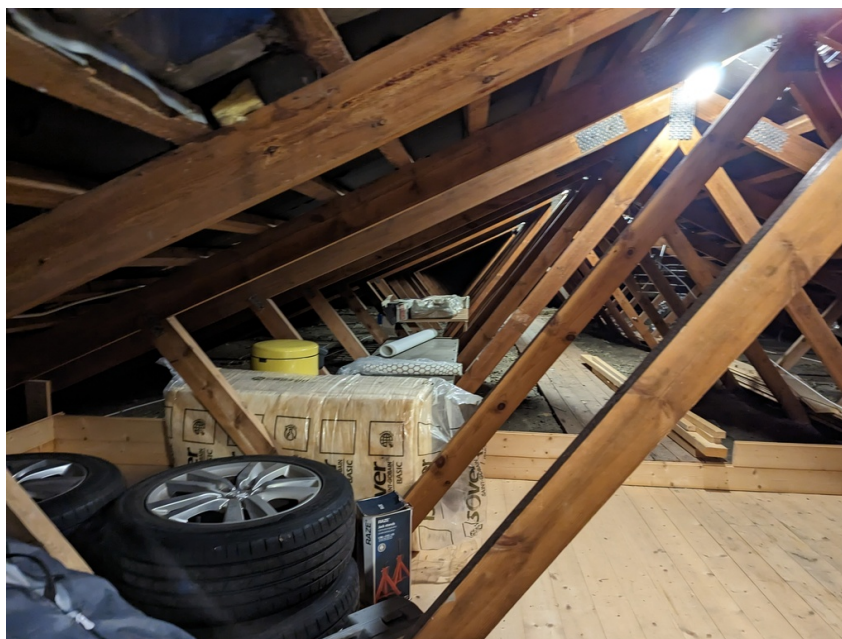
Figure 21: Detalje, gitterspær

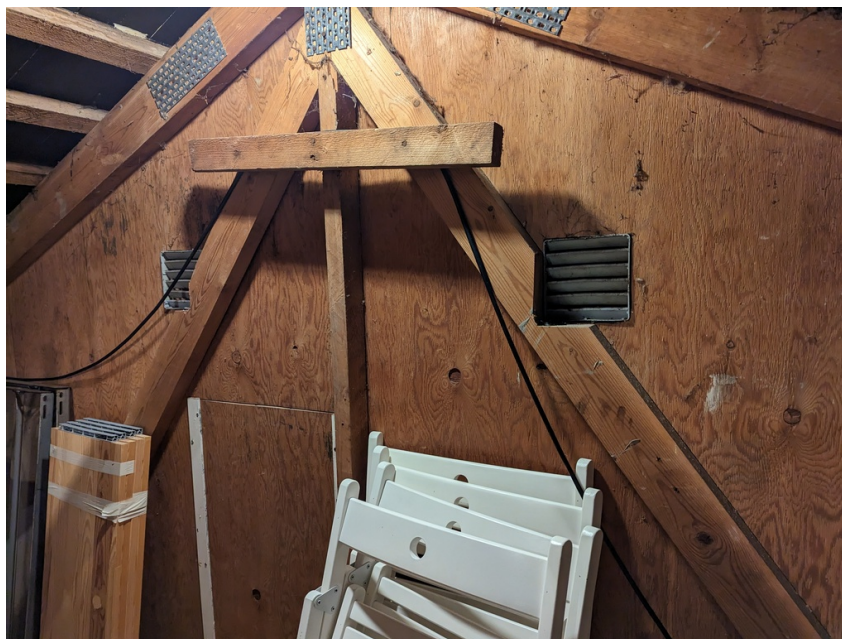
Figure 22: Detalje, interne ventilationshuller i østlige gavl, uden hul i gavl-væggen
